# 大宰府とその防衛

# 新発見 大宰府を守る土塁

## 前畑遺跡第13次発掘調査 現地説明会

筑紫野市教育委員会 文化情報発信課

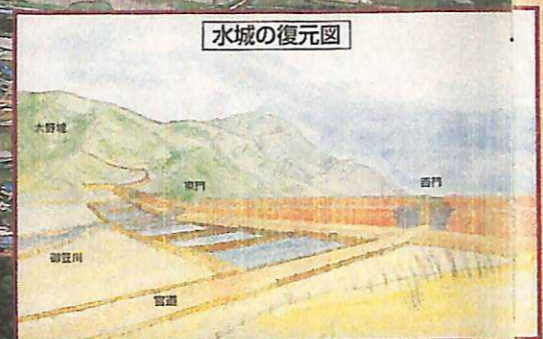
水城の復元図

再び、『日本書紀』の記事。「筑紫に大堤を築きて水を貯えしむ、名づけて水城という」は、現在では、博多湾前面に広がる福岡平野の最も奥をさえぎるように横たわる全長1.2km、基底部分の幅約80m、高さ10m以上の長大な人工の盛土による土塁（土手）を指しています。通称「水城大堤<sup>ないでい</sup>」は、太宰府市と大野城市の境界を兼ねていますが、平野を横切る御

さて、名前の由来を指すと思われる「…水を貯えしむ…」については、これまでの発掘調査で、土塁の外側に平行して幅約60mの外濠の存在がほぼ定説となっていますが、外濠に土塁の内側（上流）で集めた水を流し込むための木製の導水管が今まで水城大堤の3カ所で確認されています。これが木樋と呼ばれるもので、土塁の基底部分の盛土の中に少なくとも80mにわたって埋められていることになります。1300年以上のあいだ、土塁の下で導水管は、腐らずに残っているようですが、一部は江戸時代頃に土塁を掘抜いて、持ち去られていることも確認されています。

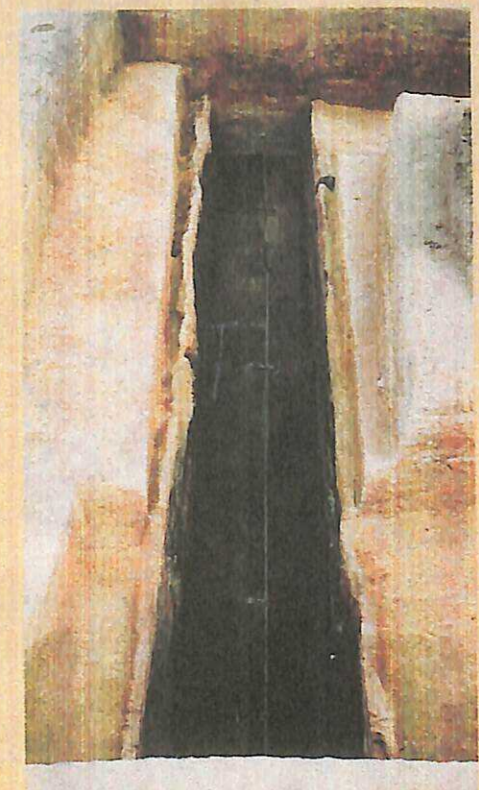
水城大堤木樋の底板

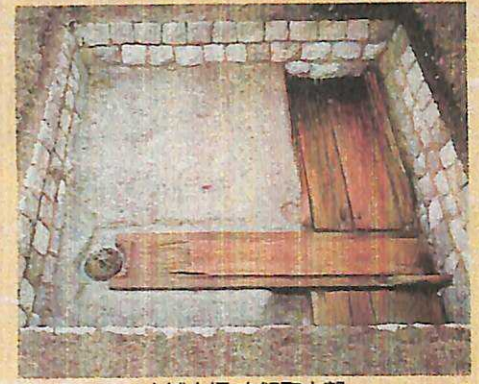
水城大堤 木樋取水部

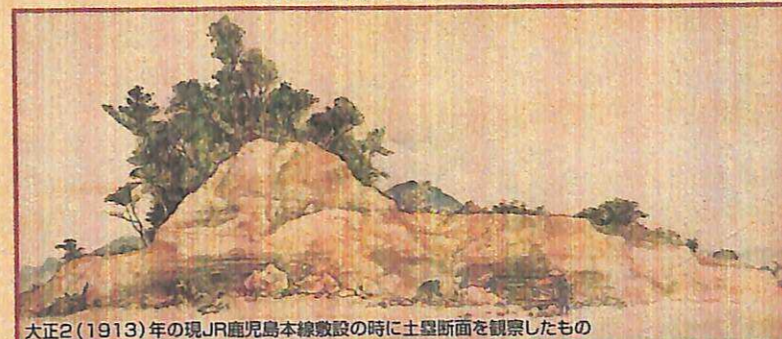
「筑前国大宰府水城の一部切堀図」

大正2(1913)年の現JR鹿児島本線敷設の時に土塁断面を観察したもの

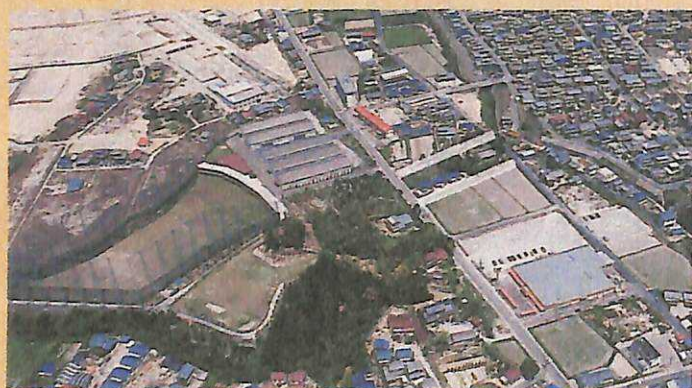
大土居水城跡周辺(昭和53年空撮)

県道によって土塁の途中が切り通されている。県道の東側で約75mの土塁が残るが、これまでの発掘調査で県道の地下と西側にも土塁が確認されているので、築造時の長さは120m以上だったと推定される。

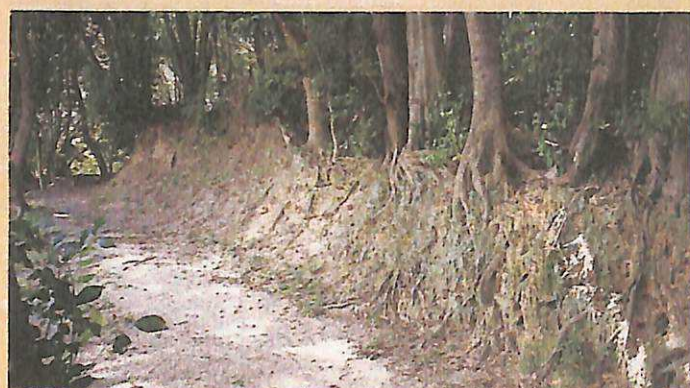
大土居水城跡土塁の断面

県道すぐ西側の切り通し部分で、土塁の外側が2段になっているのがよくわかる。この切り通しから20m程西側で人工の土手部分はなかなか丘陵の裾に取り付くと考えられる。

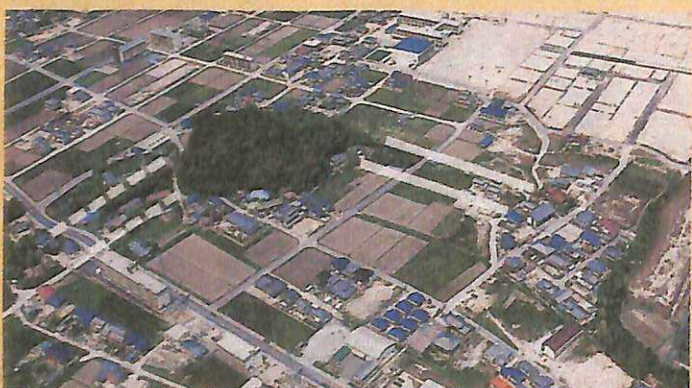
天神山水城跡(昭和53年空撮)

周囲の水田部分から浮島状に見える丘陵の東側に、東西方向に走る土塁が約70mにわたって残る。丘陵の南側にも南北方向の土塁が推定されるが、発掘調査ではまだ確認されていない。

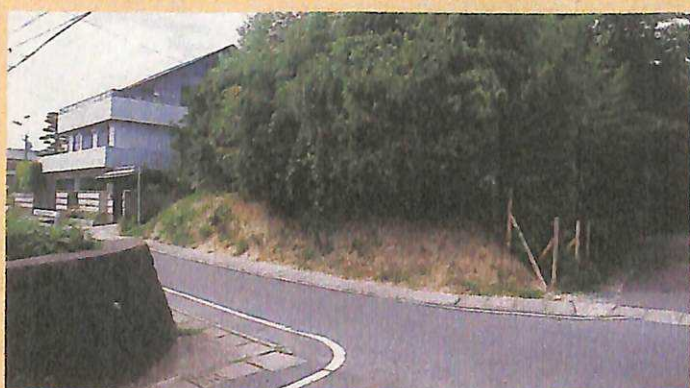
天神山水城跡土塁の断面

市道によって土塁横断面の上部が切り通されている。見た目の規模は、高さ約3m、幅約20mだが、大土居の発掘成果から推定すると、土塁の基底部分は地下に埋もれていると考えられる。

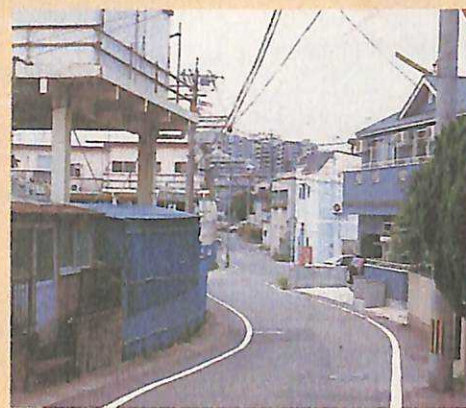
推定小倉水城周辺の現在

春日市スポーツセンター下の通りをはさんで東西に土塁が走ると推定される。写真向かって左側の住宅地の並びが帯状に一段高くなっているのが、土塁の名残りと考えられる。

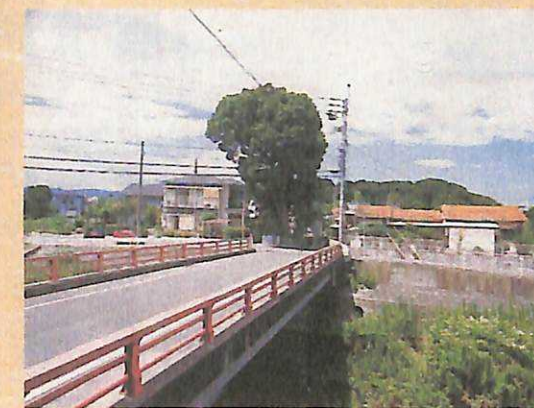
推定春日水城周辺の現在

春日神社参道沿いに土塁が推定される。微妙な起伏を表現した昭和はじめ頃の地形図をみると、細長い帯状の高まりで記されている。写真は東側から神社の参道側を見る。

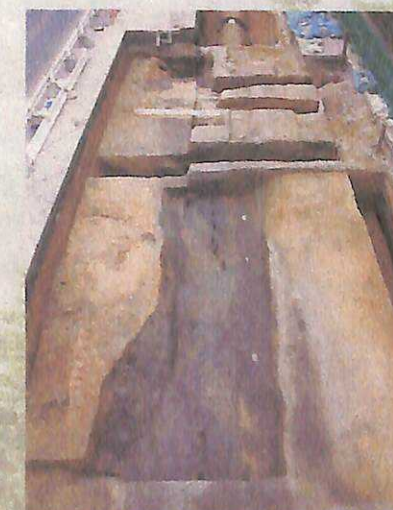
木樋に刺さる旧水路の杭

旧水路跡と杭

木樋の発掘調査では、思わぬこともわかりました。木樋のちょうど真上から、一昔前の用水路の跡が溝状に発見され、水路の土留めの木杭が多数木樋の底板に突き刺さっていたのです。さらに、木樋の方向と横断する土層の調査では、この水路跡と底板の間にも水が流れた痕跡が観察され、しかも底から伊万里焼などの陶磁器が多数出土しました。それからすると、木樋とその周囲の土塁は江戸時代頃には開削されて水路がつけられていたようです。遺跡の破壊は、案外古くから行なわれていたようです。県道がつくられた後の水路はかさ上げされ、現在も歩道下を流れていますが、その水源は白水大池という溜め池です。白水大池については、江戸時代のはじめ頃に下流の田畑をより潤すために、土手の改修工事が行なわれた記録が残っています。周辺の水路

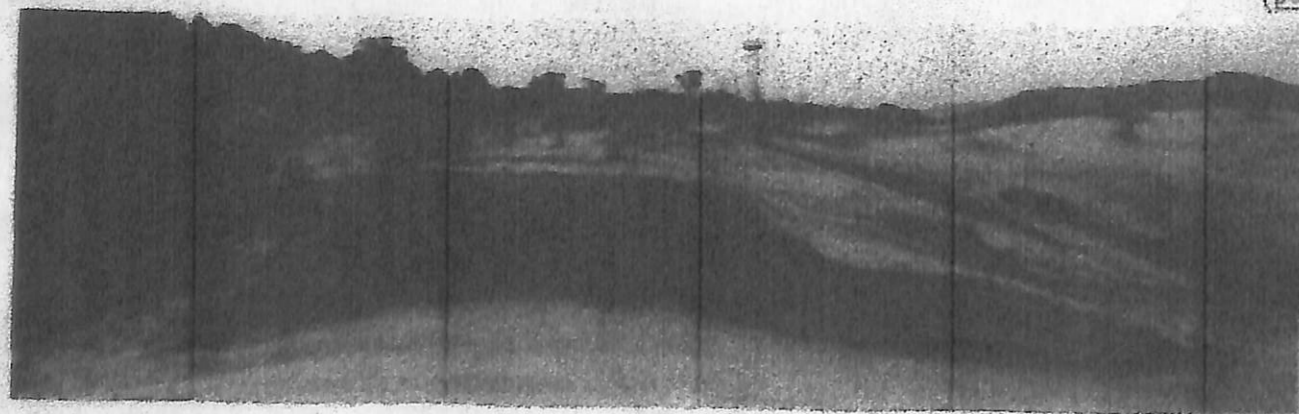
土塁は大きく上下2層から成り、上層の外に土壌を被せた構造です。上層は種類の異なる土を層状に積み重ねた「版築」（はんちく）と呼ばれる工法で造られています。このような工法は特別史跡の水城跡（みずきあと）や大野城跡（おおのじょうあと）の土塁の土壌にも類似しており、7世紀後半に相次いで築造された古代遺跡に共通した要素と言えます。

また、土塁の東側は切り立った斜面になっており、西側はテラス状の平坦面を形成しています。これは東側から攻めてくる敵を想定した構造で、守るべき場所、つまり大宰府を防御する意図を持って築かれたと考えられます。
